Prüfbericht

Nr. 2614_SUJ

Prüfobjekt:	Fast Flat Basic Frame Verbinder; Hersteller SL Rack	
Antragsteller:	<i>SL Rack GmbH Münchener Str. 1 83527 Haag Deutschland</i>	
Art der Prüfung:	<ul style="list-style-type: none">• Prüfung der Blitzeinwirkung auf PV-Montagesystemen mit 50 kA (10/350 μs) mit Impulsen nach DIN EN 62305-1 (2023) "Blitzschutz – Teil 1: Allgemeine Grundsätze".• Die durchgeführten Prüfungen wurden von SL Rack definiert, siehe Kapitel Prüfvorschriften.	
Ergebnis:	<ul style="list-style-type: none">➤ Detaillierte Testergebnisse sind auf Seiten 11 zu finden.➤ Eine abschließende Beurteilung der Prüfergebnisse obliegt dem Antragsteller.	
Inhalt:	23 Seiten Prüfbericht beinhalten, 16 Bilder und 9 Oszillogramme	
Neumarkt, 12.02.2025	Revision: 0

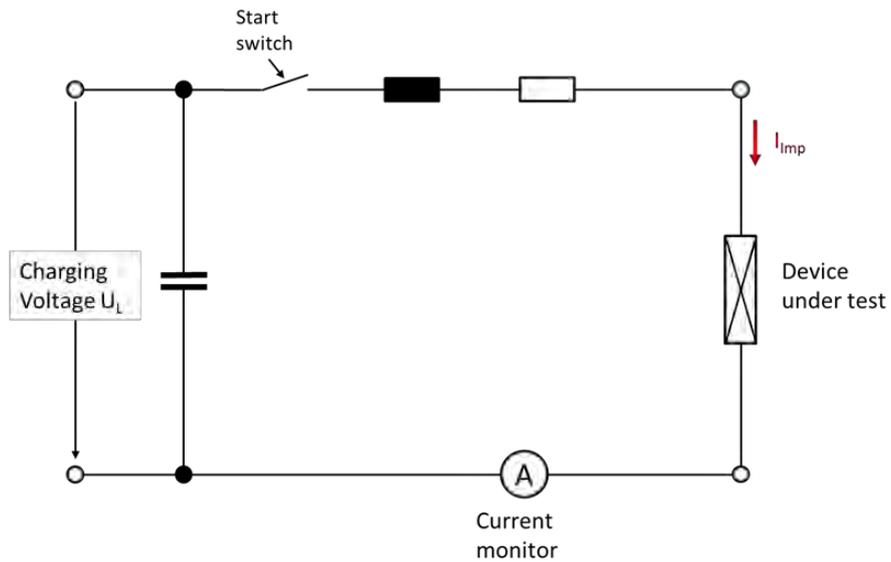
Bild 1: Vereinfachtes Prinzipschaltbild des Prüfaufbaus.

- Bild 1 zeigt das vereinfachte Prinzipschaltbild des Prüfaufbaus.
- Die Prüfmuster wurden vor der elektrischen Prüfung einer künstlichen Alterung unterzogen (→ siehe Prüfvorschriften und Bild 2 bis Bild 5).
- Bild 6 zeigt den Aufbau und den Anschluss an den 50 kA (10/350 µs) Impulsstrom Generator.
- Bild 7 bis Bild 12 zeigen die Prüfmuster vor und nach der Prüfung.
- Bild 13 und Bild 14 zeigen die Temperaturmessung.
- Die Prüfmuster wurden von der Fa. SL Rack bereitgestellt.

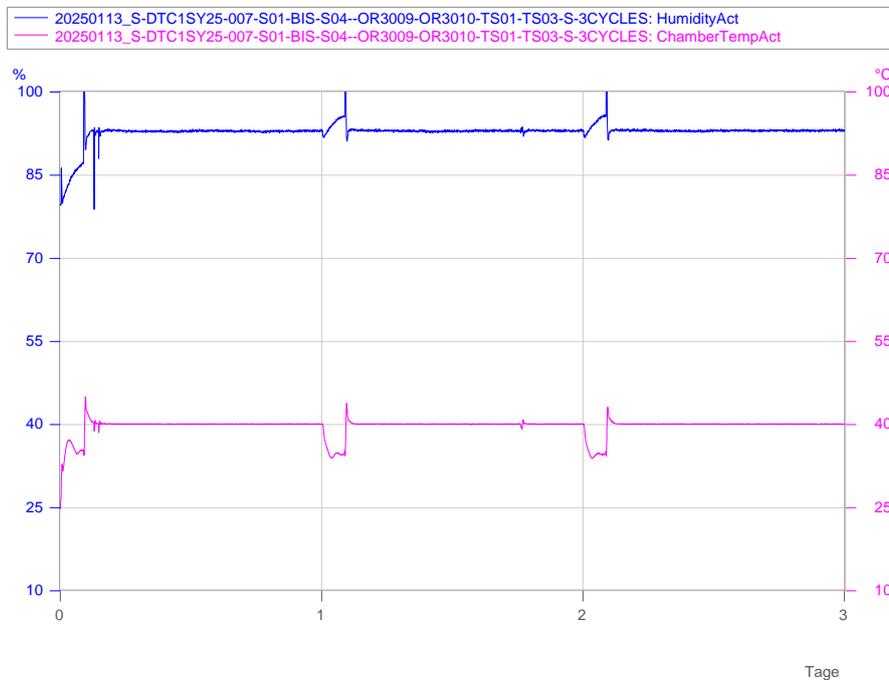
Bild 3: Verlauf der Salznebelbehandlung.

- Tests an 3 neuen Prüfmustern.
- Das Prüfmuster muss nach den Anweisungen des Herstellers montiert werden (Anordnung, Drehmomente).
- Konditionierung/Alterung von Prüfmustern zur allgemeinen Anwendung:
Anhang D.2 – Salznebelbehandlung nach DIN EN 60068-2-52:2017, ausgenommen der Abschnitte 7, 10 und 11 die nicht anwendbar sind \rightarrow 3 Zyklen: 2 h besprüht bei 35° C mit Salznebel gefolgt von einer 22 h Ruhephase bei 40° C.
Anhang D.3 – Behandlung mit schwefelhaltiger feuchter Atmosphäre nach ISO 22479:2019 Method B mit einer Schwefeldioxid Volumenkonzentration von 667×10^{-6} \rightarrow 7 Zyklen: 8 h Erwärmungszeit bei 40 °C in gefolgt von einer 16 h Ruhephase.

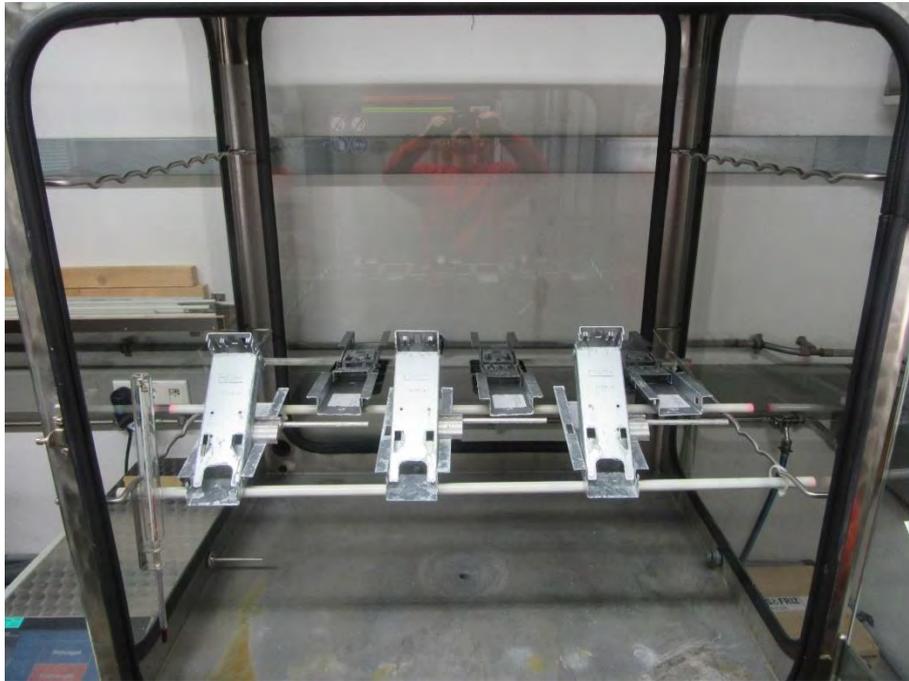
Bild 4: Prüfmuster im Gerät für feuchte schwefelige Atmosphäre.

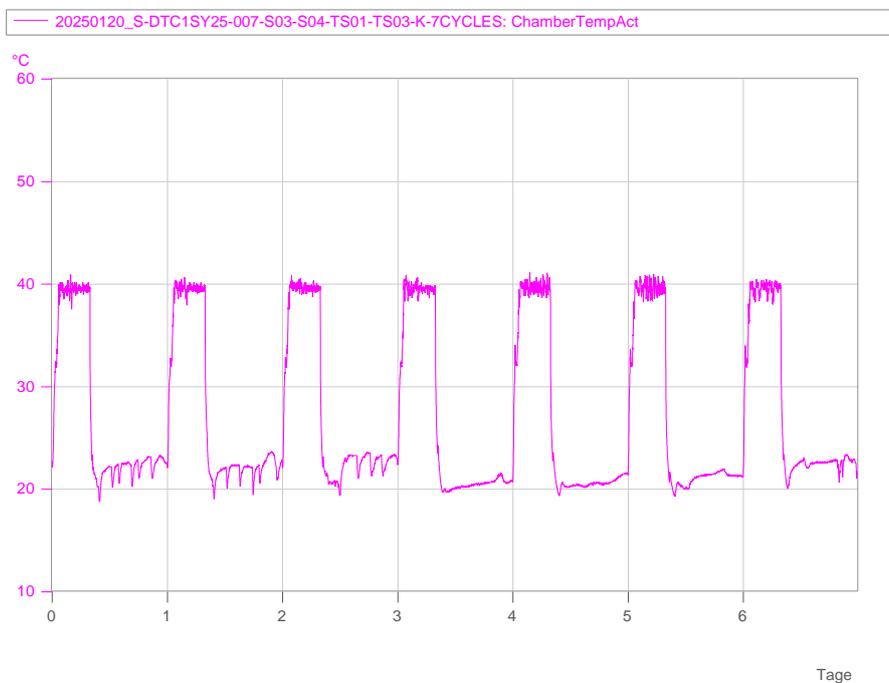
Bild 5: Temperaturverlauf der feuchten schwefeligen Atmosphäre.

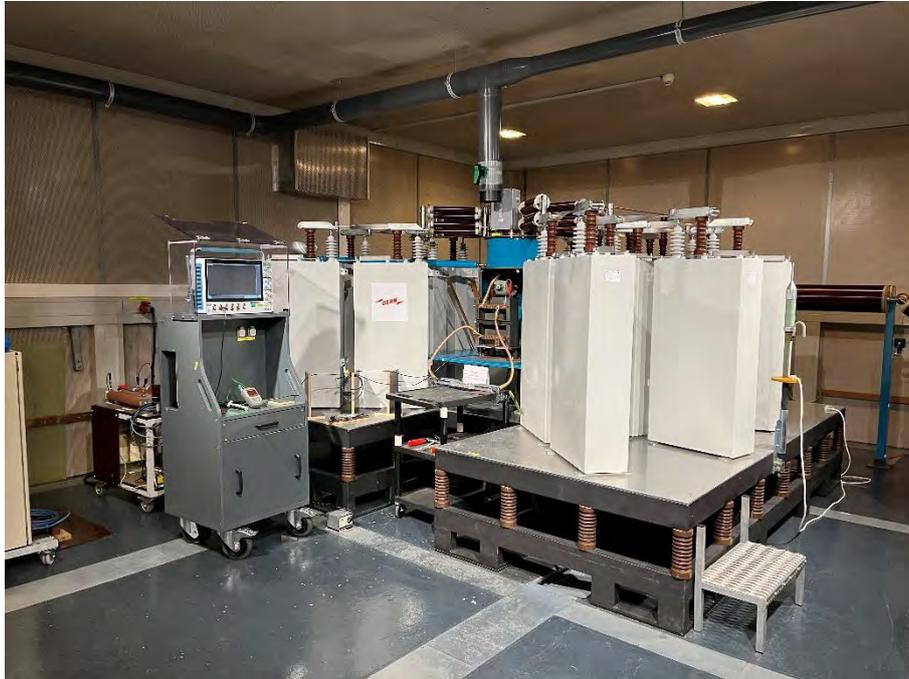
Bild 6: Elektrische Prüfung – Gesamtansicht des Aufbaus im 50 kA (10/350 μ s) Impulsstrom Generator.

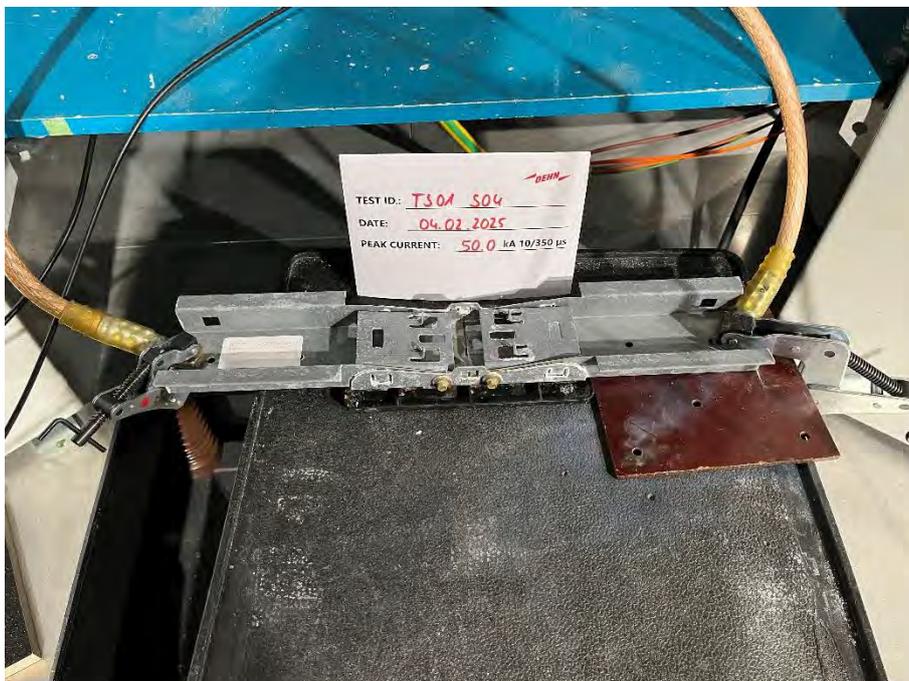
Bild 7: Prüfmuster TS01 S04 vor der Belastung mit 3x 50 kA (10/350 μ s).

- Bild 7 bis Bild 8 zeigen das Prüfmuster vor und nach der Belastung mit 3x 50 kA (10/350 μ s).
- Nach den Blitzstrombelastungen sind keine Schäden, Risse, lose Teile oder Verformungen sichtbar, welche die normale Verwendung beeinträchtigen.

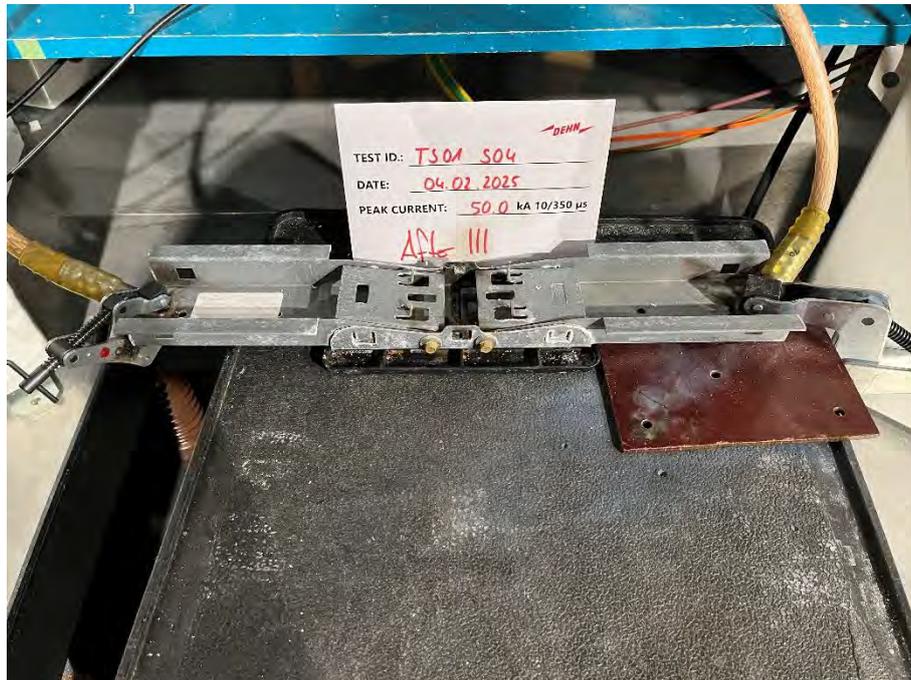
Bild 8: Prüfmuster TS01 S04 nach der Belastung mit 3x 50 kA (10/350 µs).

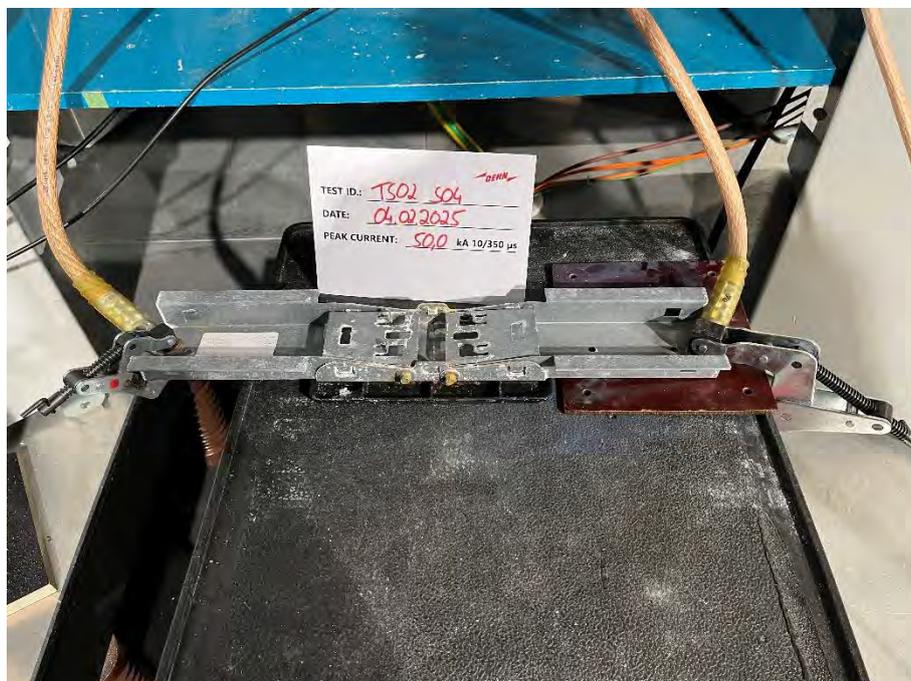
Bild 9: Prüfmuster TS02 S04 vor der Belastung mit 3x 50 kA (10/350 µs).

- Bild 9 bis Bild 10 zeigen das Prüfmuster vor und nach der Belastung mit 3x 50 kA (10/350 μ s).
- Nach den Blitzstrombelastungen sind keine Schäden, Risse, lose Teile oder Verformungen sichtbar, welche die normale Verwendung beeinträchtigen.

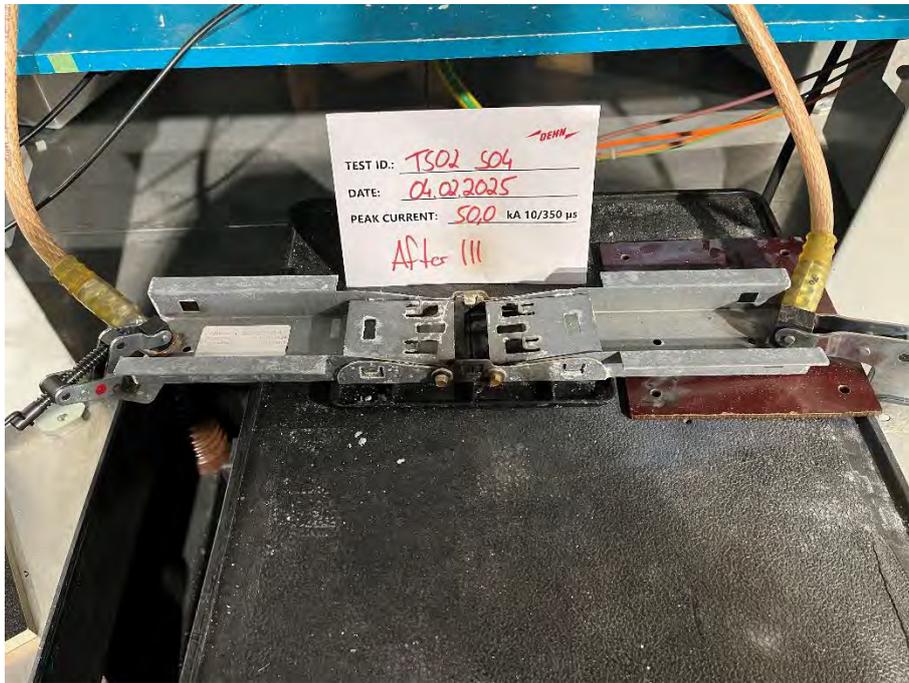
Bild 10: Prüfmuster TS02 S04 nach der Belastung mit 3x 50 kA (10/350 µs).

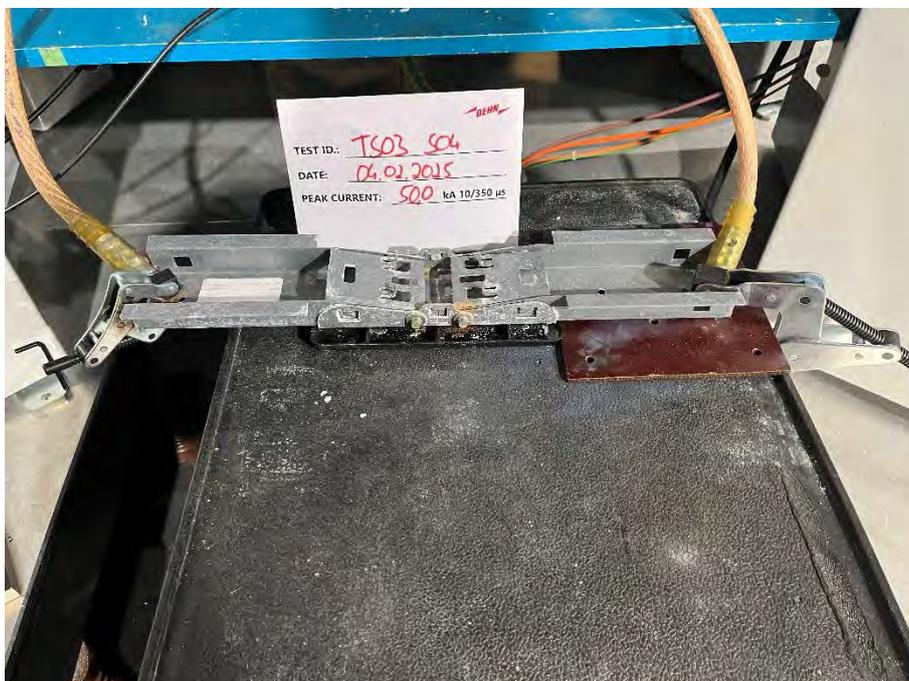
Bild 11: Prüfmuster TS03 S04 vor der Belastung mit 3x 50 kA (10/350 µs).

- Bild 11 bis Bild 12 zeigen das Prüfmuster vor und nach der Belastung mit 3x 50 kA (10/350 μ s).
- Nach den Blitzstrombelastungen sind keine Schäden, Risse, lose Teile oder Verformungen sichtbar, welche die normale Verwendung beeinträchtigen.

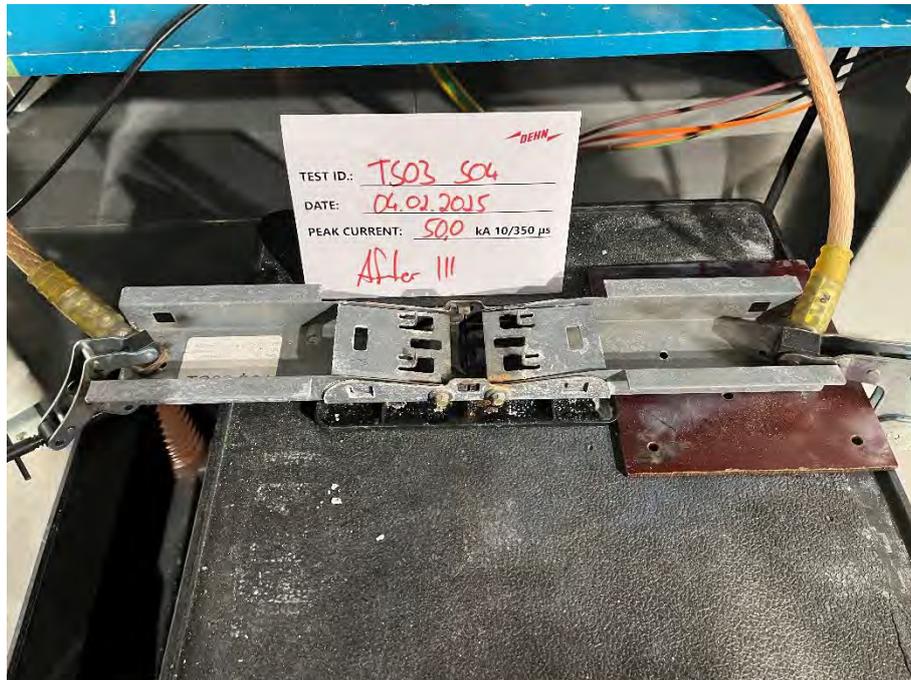
Bild 12: Prüfmuster TS03 S04 nach der Belastung mit 3x 50 kA (10/350 µs).

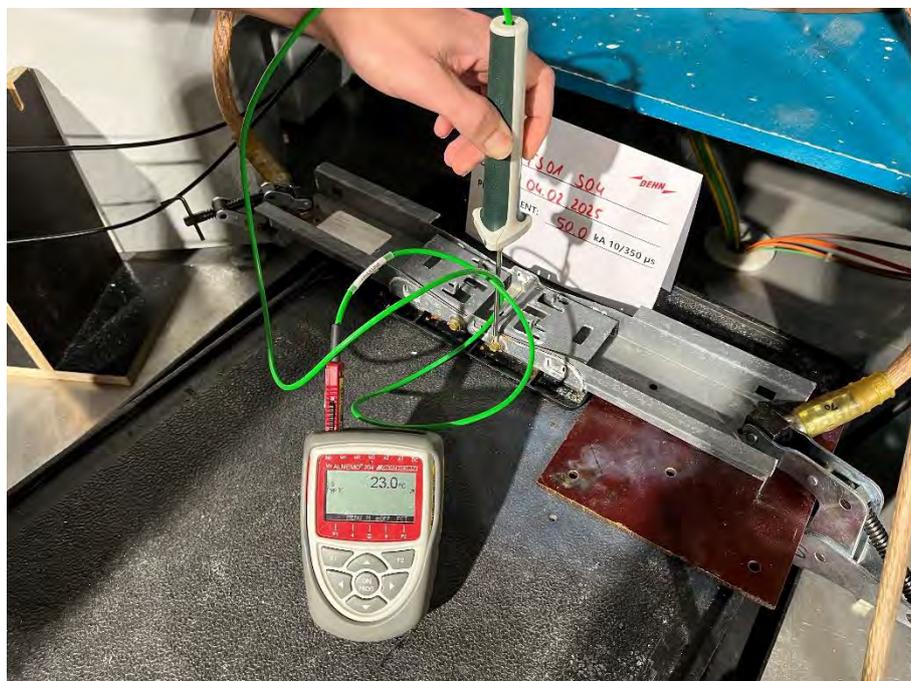
Bild 13: Temperaturmessung am Prüfmuster – Bohrschraube 1.

Messpunkt		Prüfmuster TS01 S04	Prüfmuster TS02 S04	Prüfmuster TS03 S04
		[°C]	[°C]	[°C]
Bohrschraube 1	vor Imp. 1	23	23	23
	vor Imp. 2	24	24	24
	vor Imp. 3	24	25	25
Bohrschraube 2	vor Imp. 1	23	23	23
	vor Imp. 2	24	24	24
	vor Imp. 3	24	25	25

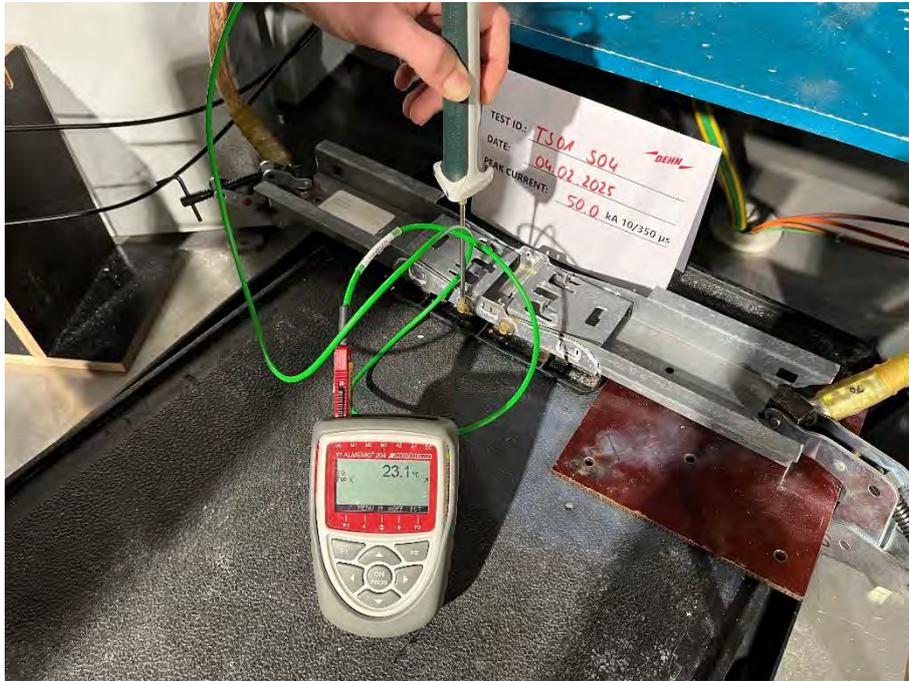
Bild 14: Temperaturmessung am Prüfmuster – Bohrschraube 2.

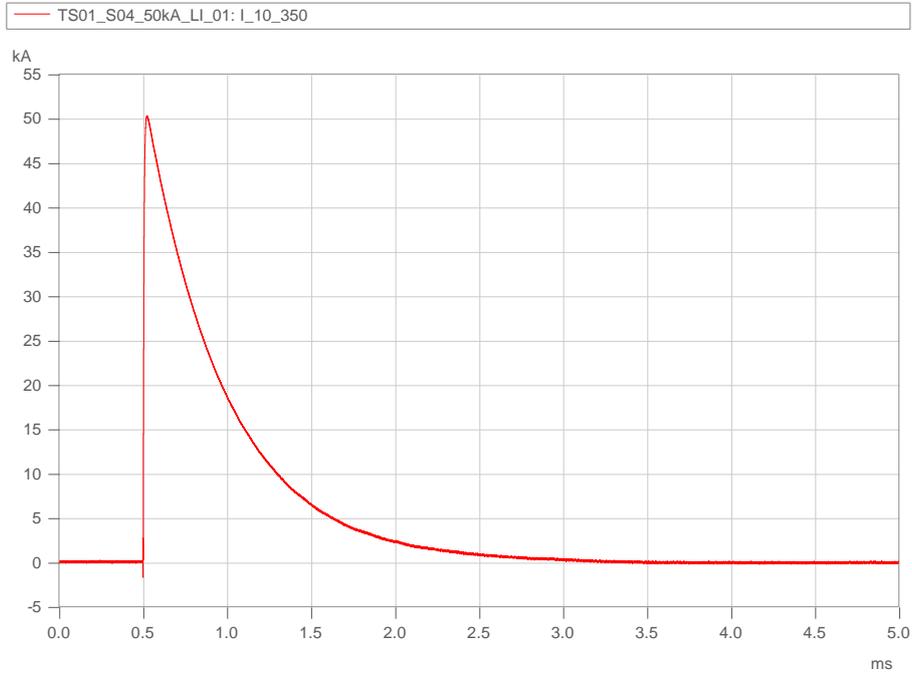
Oszillogramm 1: Prüfmuster TS01 S04: 1x 50 kA (10/350 μ s).

Prüfmuster	Impulse Nr.	I_{imp} [kA]	W/R [kJ/Ω]	T_1 [μs]	T_2 [μs]	$I_{imp} \leq 50 \mu s$	W/R _{Td} < 5 ms
TS01 S04	1x 50 kA	50,3	656,7	11,9	358,7	OK	OK
	2x 50 kA	50,4	656,3	12,0	356,9	OK	OK
	3x 50 kA	50,4	656,9	12,0	357,0	OK	OK
TS02 S04	1x 50 kA	50,3	656,1	11,9	358,5	OK	OK
	2x 50 kA	50,3	656,2	12,0	358,5	OK	OK
	3x 50 kA	50,3	656,5	12,0	358,2	OK	OK
TS03 S04	1x 50 kA	50,2	656,1	11,9	358,8	OK	OK
	2x 50 kA	50,3	656,8	11,9	357,6	OK	OK
	3x 50 kA	50,3	656,8	11,9	358,1	OK	OK

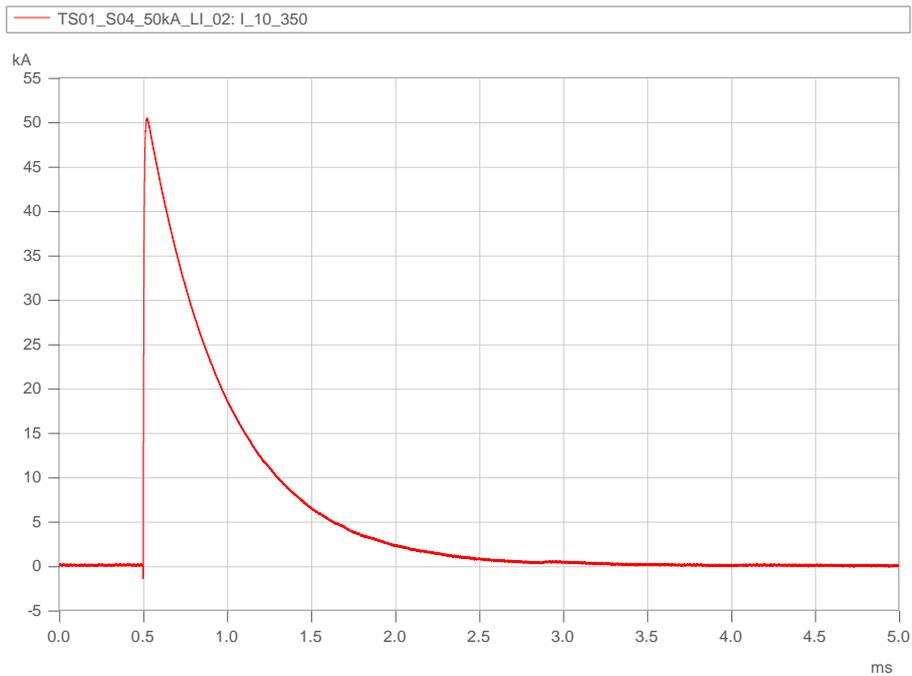
Oszillogramm 2: Prüfmuster TS01 S04: 2x 50 kA (10/350 μ s).

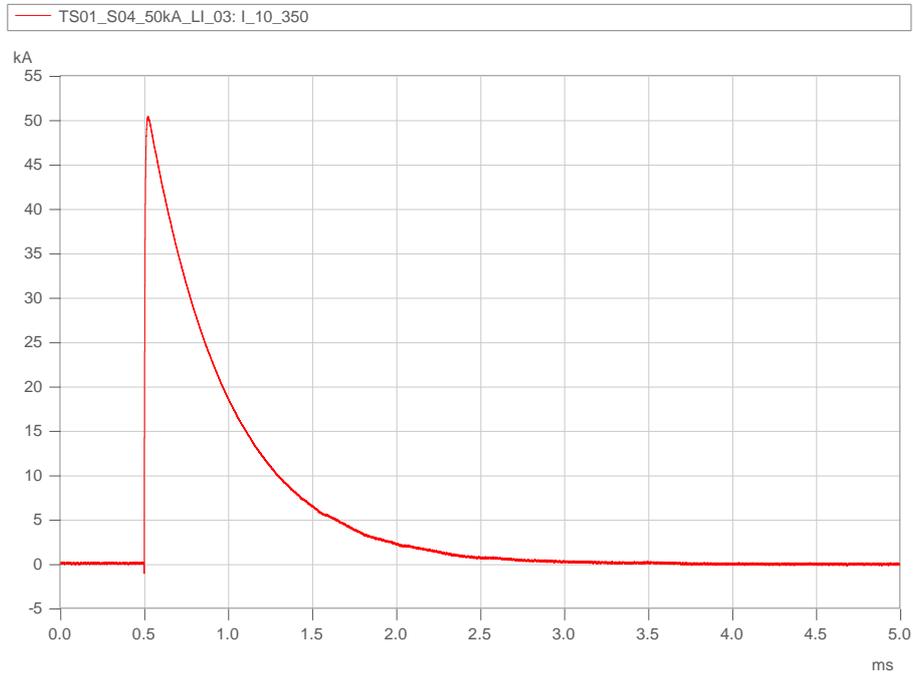
Oszillogramm 3: Prüfmuster TS01 S04: 3x 50 kA (10/350 μ s).

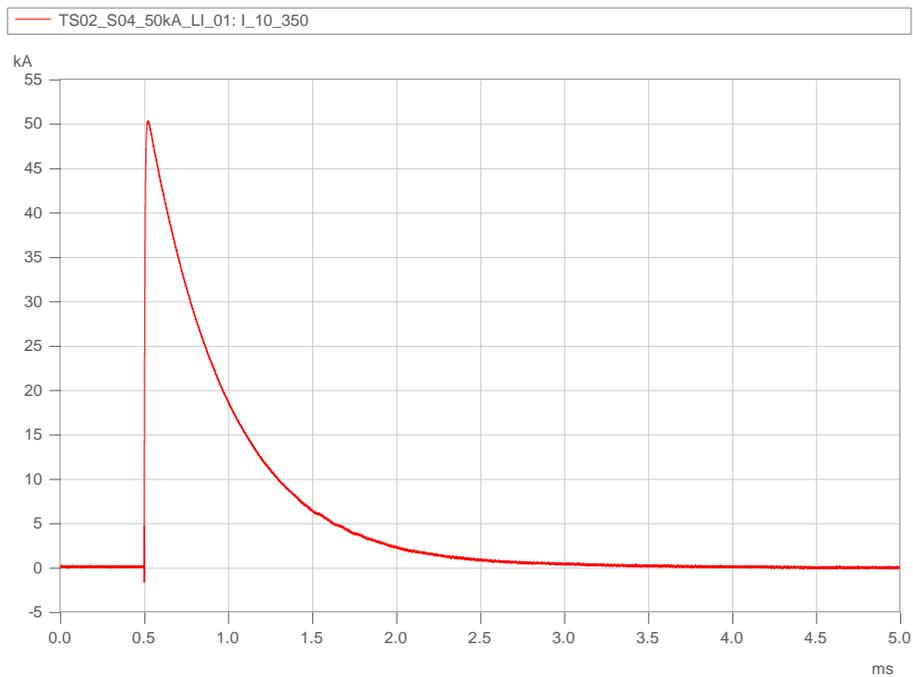
Oszillogramm 4: Prüfmuster TS02 S04: 1x 50 kA (10/350 μ s).

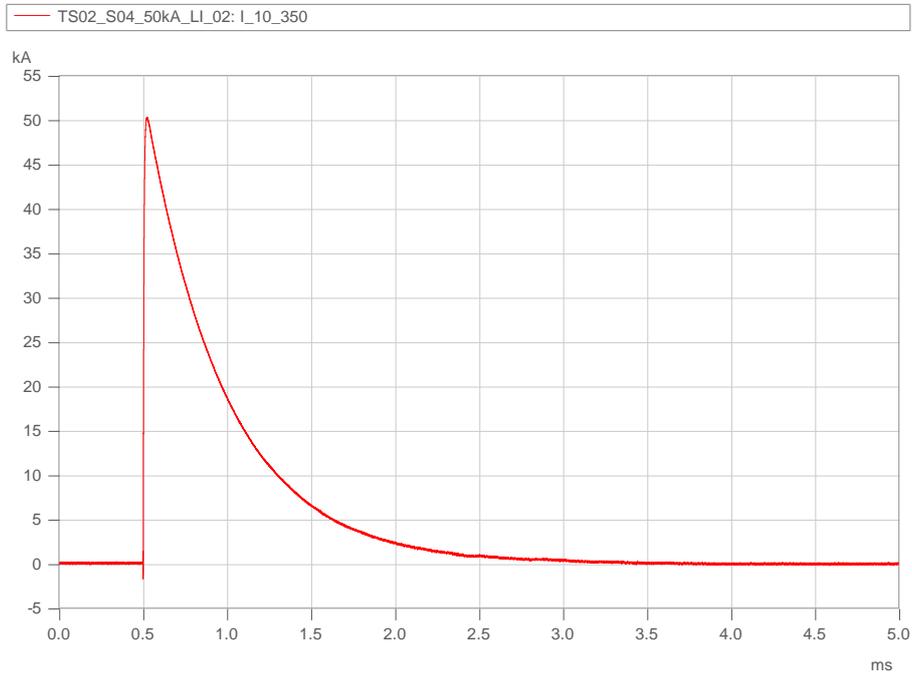
Oszillogramm 5: Prüfmuster TS02 S04: 2x 50 kA (10/350 μ s).

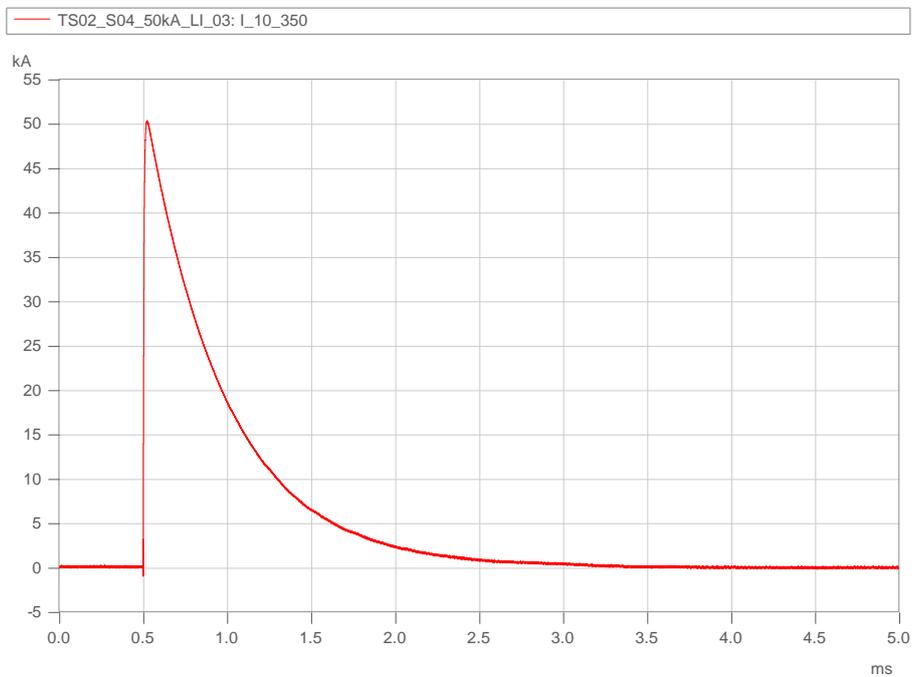
Oszillogramm 6: Prüfmuster TS02 S04: 3x 50 kA (10/350 μ s).

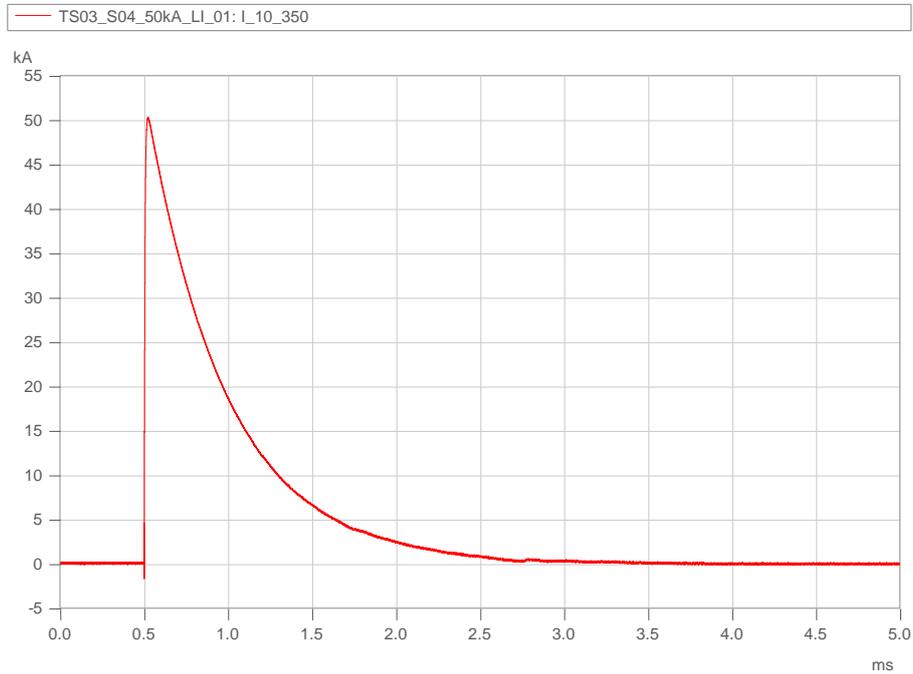
Oszillogramm 7: Prüfmuster TS03 S04: 1x 50 kA (10/350 μ s).

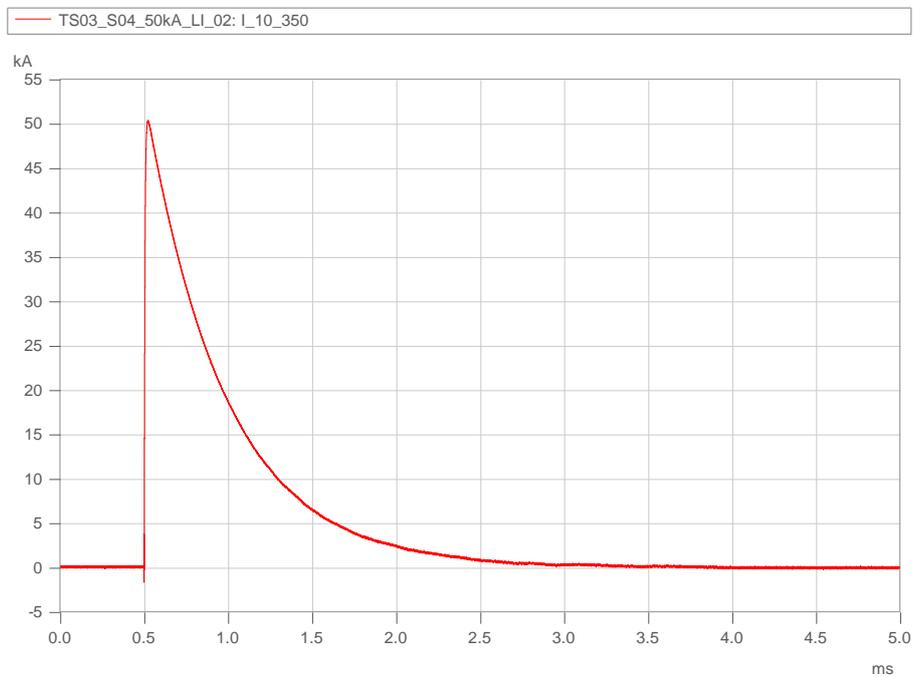
Oszillogramm 8: Prüfmuster TS03 S04: 2x 50 kA (10/350 μ s).

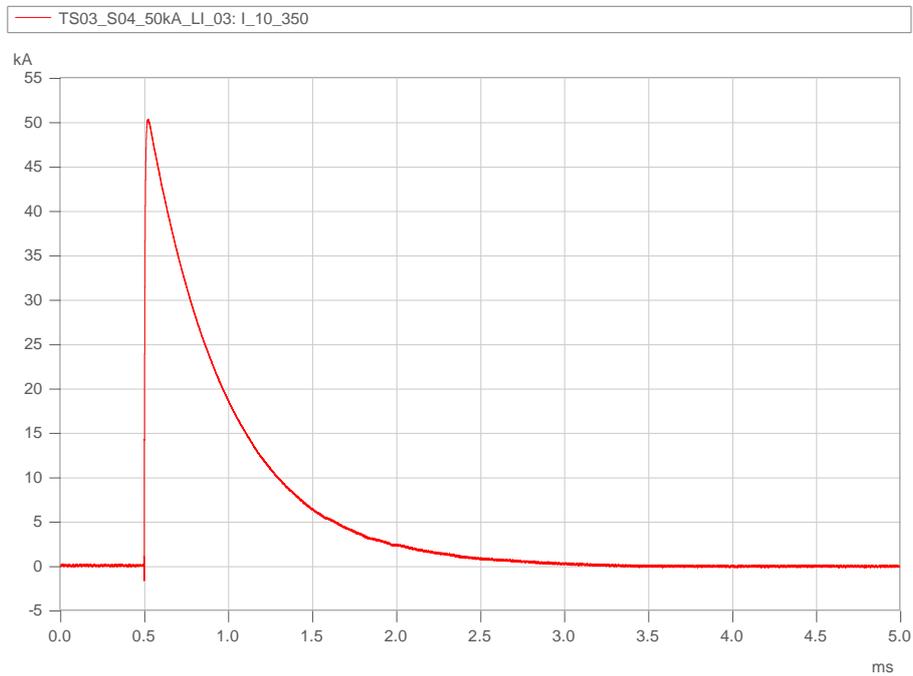
Oszillogramm 9: Prüfmuster TS03 S04: 3x 50 kA (10/350 μ s).
